HOME
INSPECTION
REPORT
SAMPLE

設備点検結果報告書

ジャパンホームシールド株式会社

住宅設備機器検査	物件番号	-
		検査実施日	2024/6/24

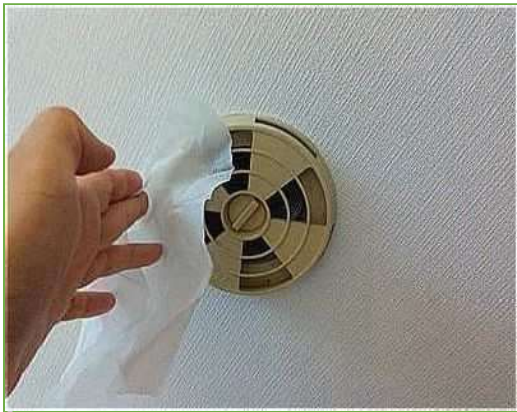
換気扇	メーカー		BIG		
	製造年月		不明		
	検査項目		点検結果	写真	不具合事象
	c-9	スイッチ・操作パネルは正常に作動する	○		
	c-10	換気機能に異常はない	×	○	吸気していない
対象機器有無	備考				
<input type="checkbox"/> 機器なし					
防水パン (エルボー含む)	メーカー		テクノテック		
	製造年月		2019年		
	検査項目		点検結果	写真	不具合事象
	c-11	漏水はない	○		
	対象機器有無	備考			
<input type="checkbox"/> 機器なし					
洗濯機用水栓	メーカー		TOTO		
	製造年月		不明		
	検査項目		点検結果	写真	不具合事象
	c-12	水流・吐水止水機能に異常はない	○		
	c-13	漏水はない	○		
対象機器有無	備考				
<input type="checkbox"/> 機器なし

箇所	洗面室
部位	換気扇
吸気していない。

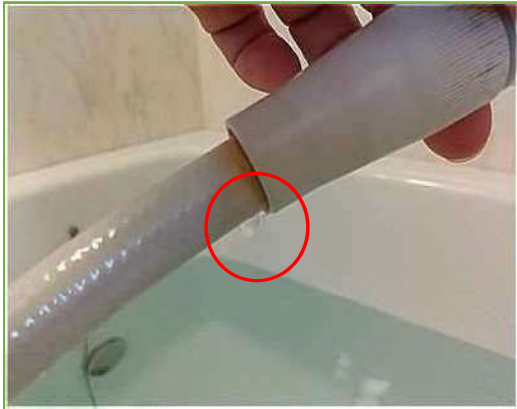
E-浴室	メーカー		TOTO		
	製造年月		1999年		
対象設備機器	検査項目		点検結果	写真	不具合事象
浴槽 (ポップアップ水栓含む)	e-1	漏水はない	○		
	e-2	循環口周りに異常はない	○		
	e-3	排水は正常である	○		
	e-4	ポップアップ水栓は正常に作動する	-		
対象機器有無	備考				
<input type="checkbox"/> 機器なし	鎖式ゴム栓				
シャワー本体	メーカー		TKS		
	製造年月		不明		
	検査項目		点検結果	写真	不具合事象
	e-5	漏水はない	×	○	接続部より漏水
	e-6	水圧に問題はない	○		
対象機器有無	備考				
<input type="checkbox"/> 機器なし					
混合水栓	メーカー		TOTO		
	製造年月		不明		
	検査項目		点検結果	写真	不具合事象
	e-7	水流・吐水・止水機能に異常はない	○		
	e-8	温度調整は正常である	○		
	e-9	カランとシャワーの切り替え不良はない	○		
e-10	ハンドル等に漏水はない	○			
対象機器有無	備考				
<input type="checkbox"/> 機器なし

箇所	浴室
部位	シャワー本体
接続部より漏水あり。

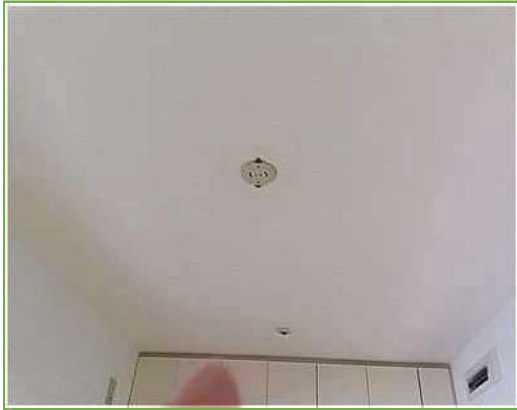
箇所	居室
部位	照明スイッチ2
LD※シーリングライト未設置につき、点検不可。

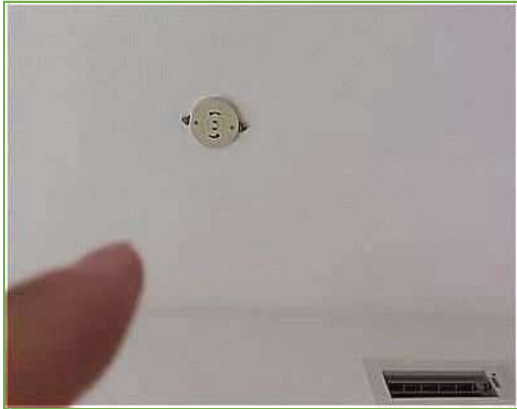
箇所	居室
部位	照明スイッチ2
洋室(1)6.0帖※シーリングライト未設置につき、点検不可。
