過去の地震被害から学ぶ地盤の変化

～液状化現象のリスクと対策～

ジャパンホームシールド株式会社

2024年9月27日(金)

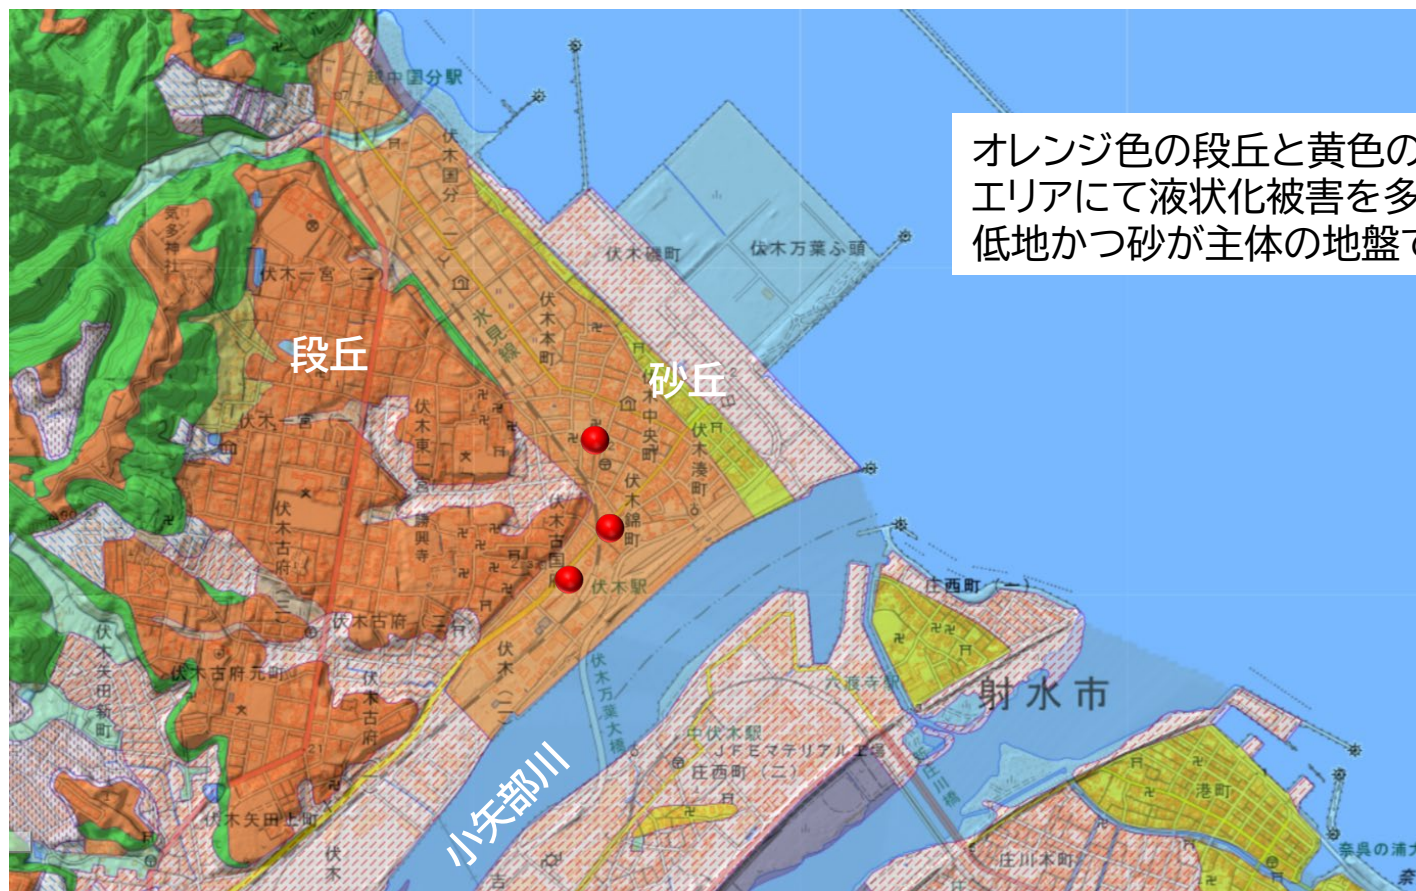
富山県高岡市伏木地区・・・堤間の低地で被害多数

段丘と砂丘に挟まれた堤間の低地にて多数の被害

オレンジ色の段丘と黄色の砂丘に挟まれたエリアにて液状化被害を多数確認。低地かつ砂が主体の地盤である。

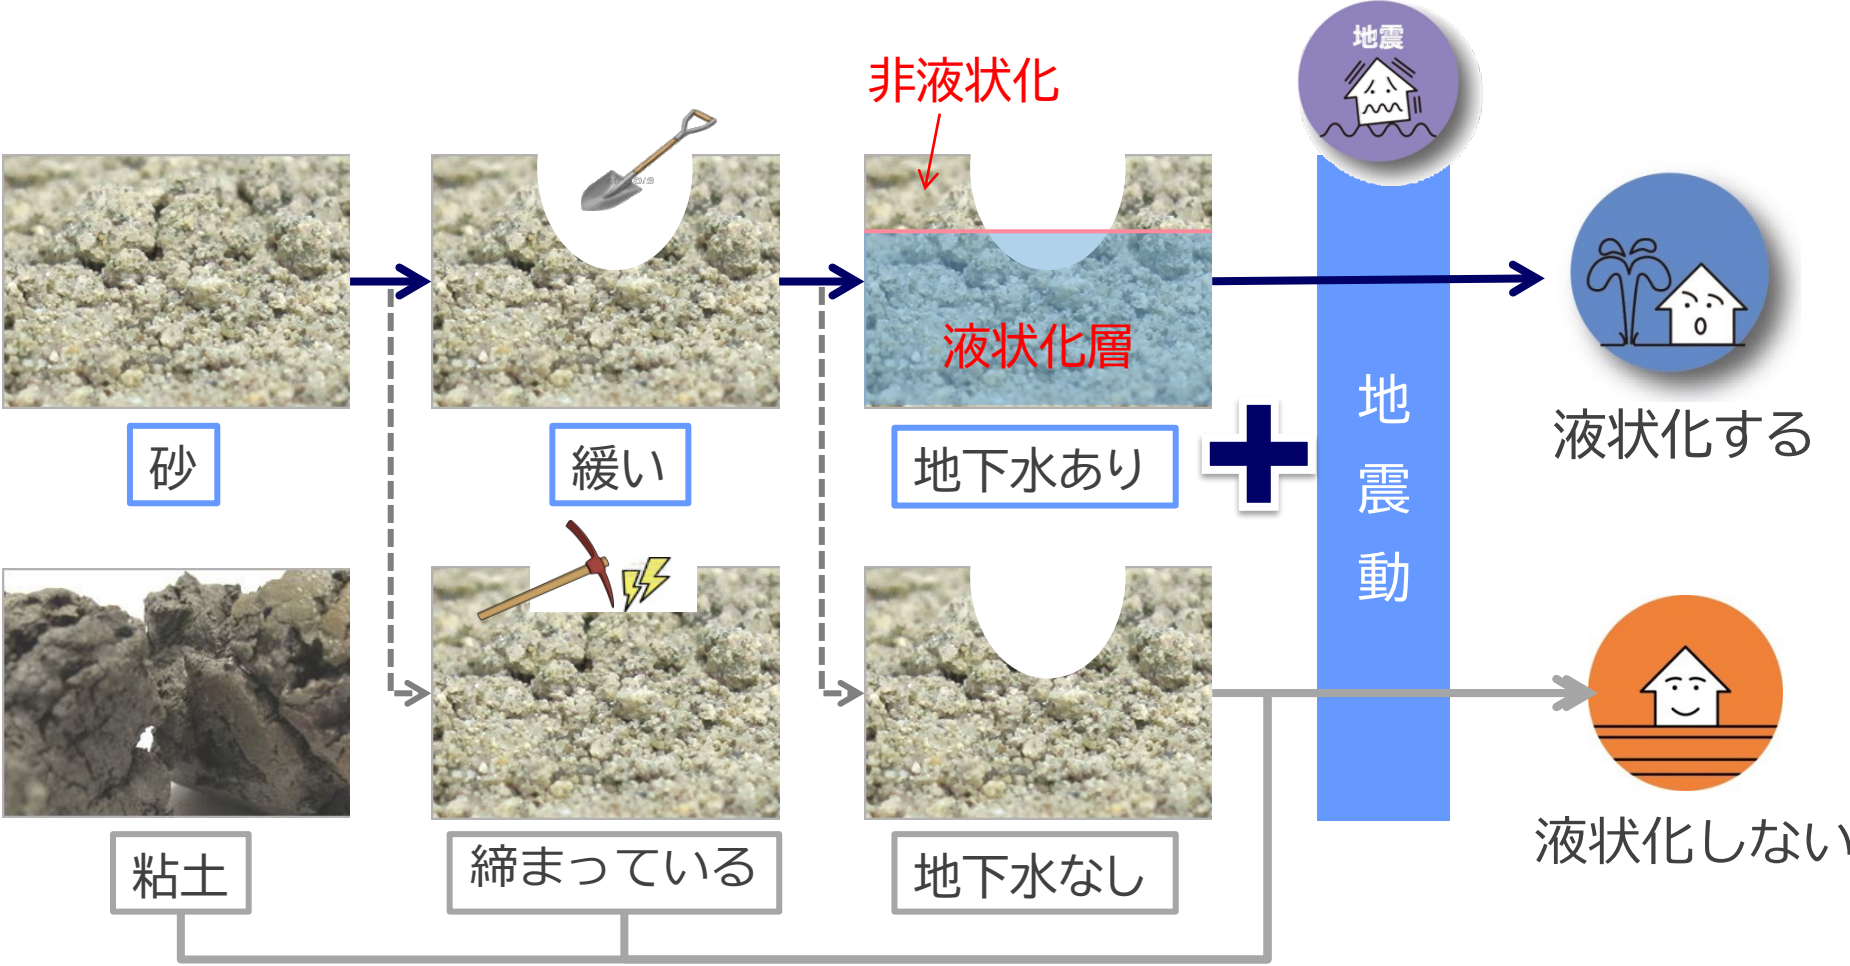
液状化が起きる3要素

要素① 土質

要素② 締め具合

要素③ 地下水

▶ どれか一つでも要素が不足していたら起きない。

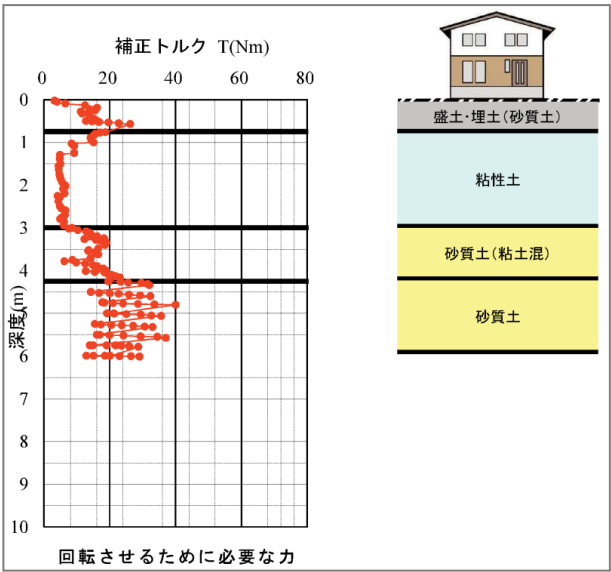
SDS試験による液状化調査方法

液状化の3要素をSWS試験+SDS試験にて調べられます。

SWS試験
締まり具合を調べます。

SDS試験
土質(砂・粘土)を調べます。

水位測定
地下水位を調べます。

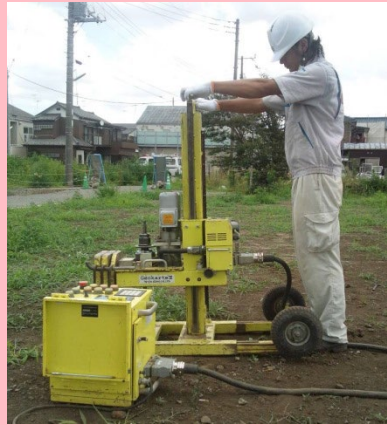
【簡易】SDS調査法

判別精度:中
調査費用:○
判定時間:○

土質が推定できるSDS試験と水位の測定により、液状化危険度を推定する方法。

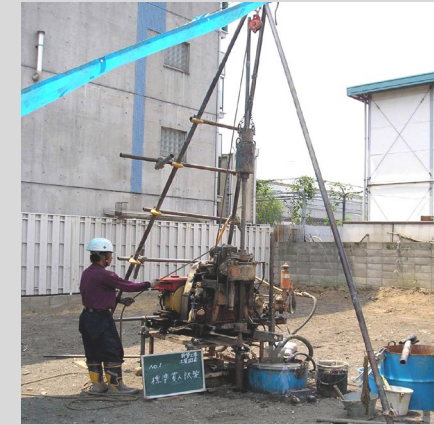
【詳細】BOR調査法

判別精度:高
調査費用:×
判定時間:×

ボーリング調査と土質試験、水位測定から液状化の危険度を判定する方法。

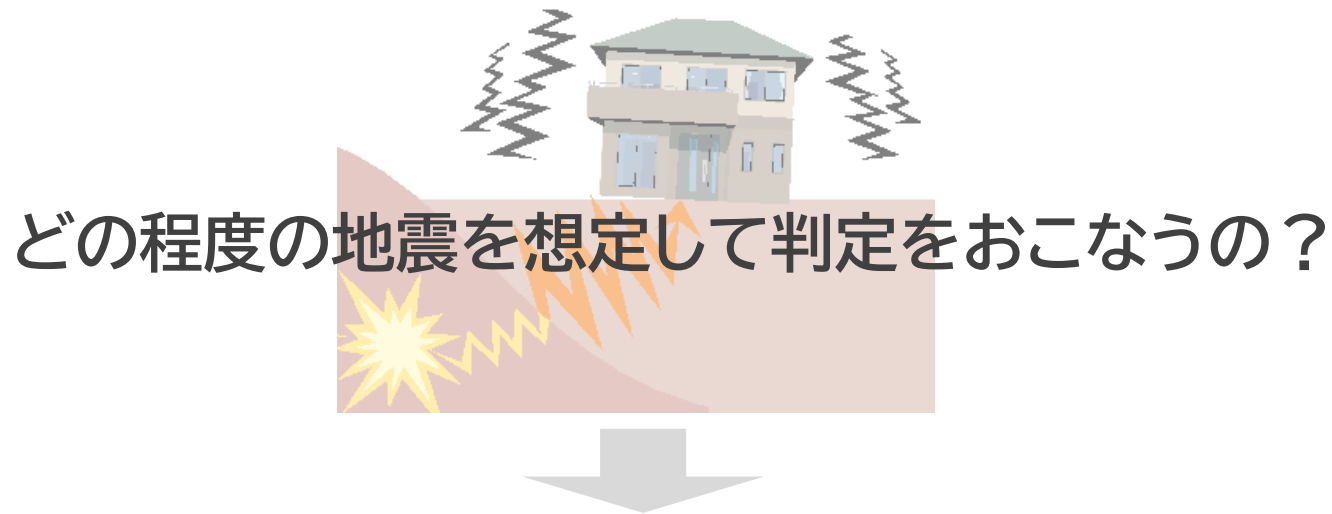
液状化判定の設定地震動

- 想定する地震動によって、液状化危険度の判定結果も異なります。

- 液状化判定(H1-Dcy法)での想定している地震動は、震度5程度の中地震を対象としており、以下の条件で判定をおこないます。

- ① マグニチュード(M):7.5
- ② 最大加速度(gal) :200

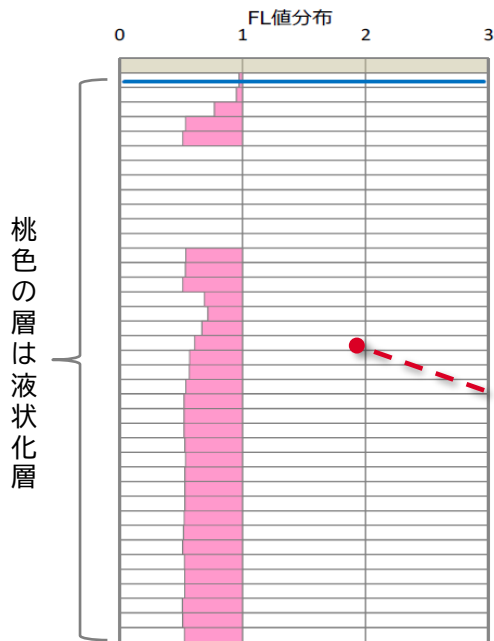
SDSによる液状化判定①：新潟市中央区川岸町周辺(旧河道)

SDS試験による液状化危険度判定は、被災状況と合致

□ 液状化判定:C

□ 土地条件図:盛土地(旧河道)

□ 液状化危険度MAP(防災科学技術研究所)

☞ 一度、液状化が起こった地域では、再度液状化が起こる
